## BOMEN EFFECT RAPPORTAGE

### 16 BOMEN, HOGEWEG, AMERSFOORT

Referentienummer : 221834  
Opdrachtgever : Gemeente Amersfoort  
Datum rapport : 16 februari 2023

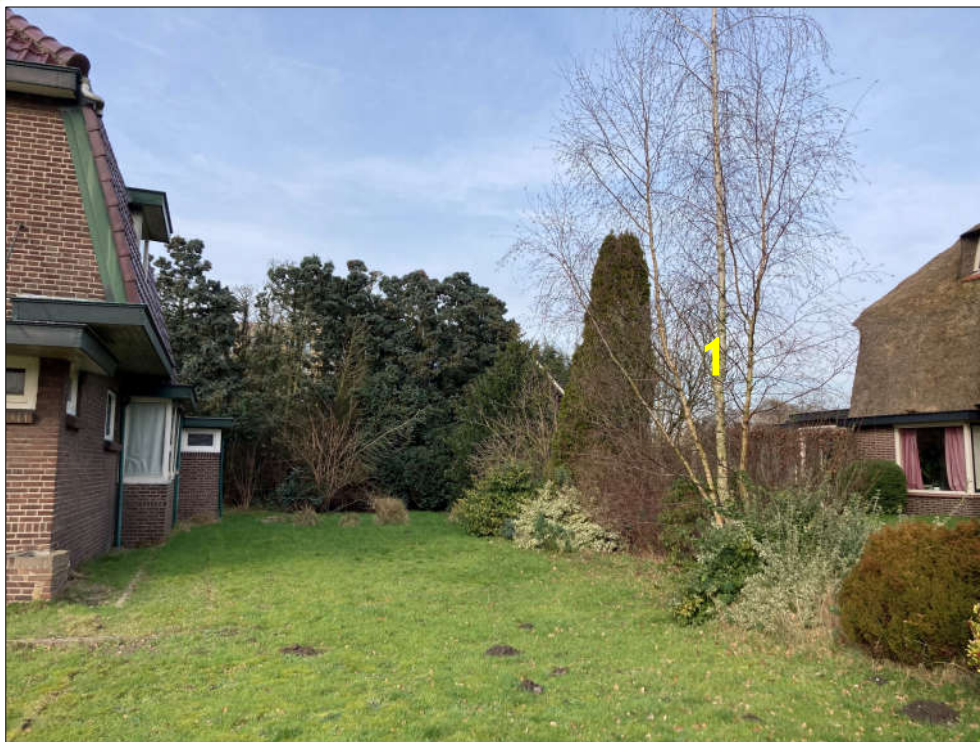
| boomnummer | boomsoort | stamdiameterklasse cm | boomhoogteklasse m | conditie | mechanische kwaliteit | boomkwaliteit | boombeeld | toekomstverwachting jr |
|---|---|---|---|---|---|---|---|---|
| 1 | Betula pendula ( <i>berk</i> ) | <20 | 12-18 | G | V | G | VW | >15 |

*Afbeelding 4: Berk met verwaarloosd boombeeld;*

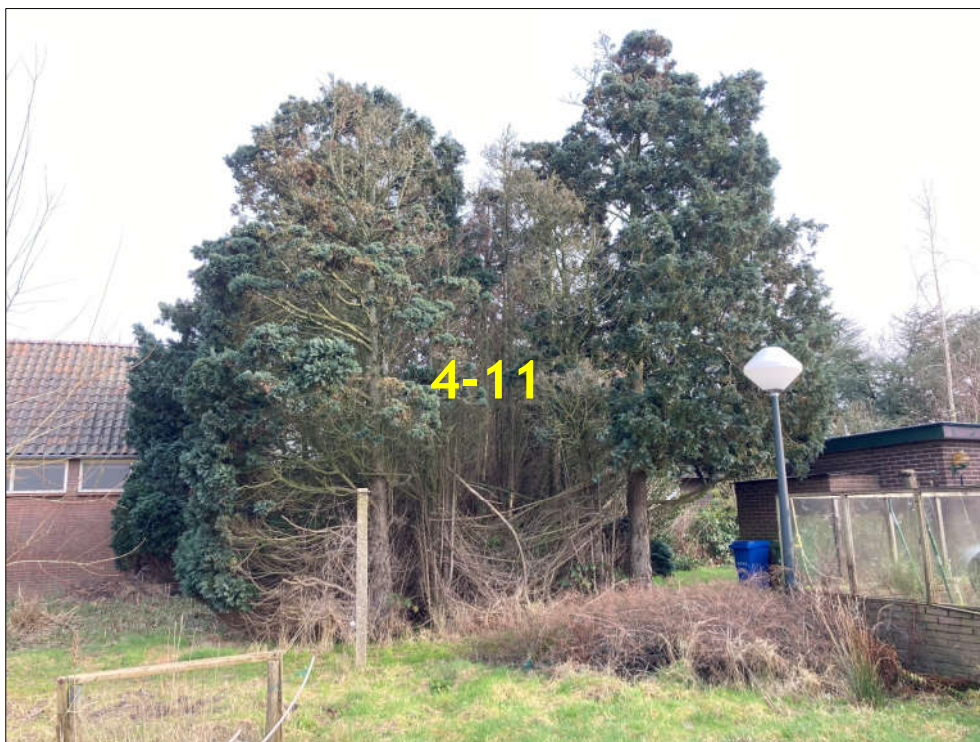
*Afbeelding 5: Cypressen waarvan 6 met een onvoldoende boomkwaliteit;*

Waarschijnlijk kunnen de bomen midden op het perceel (4 t/m 11) niet gehandhaafd worden.

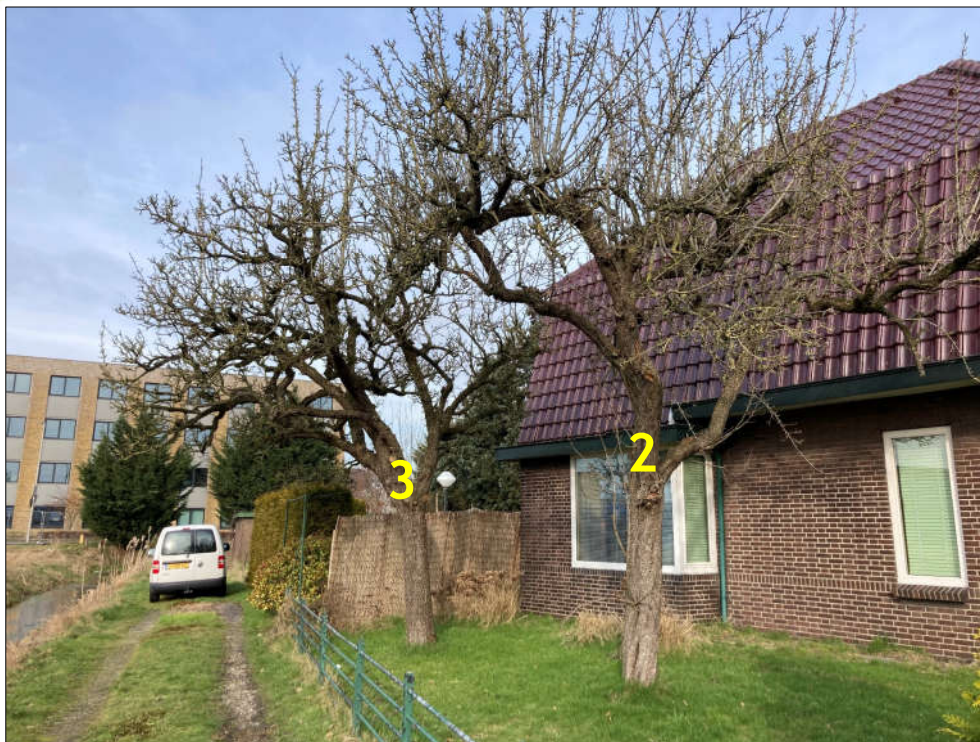
*Afbeelding 6: Perenbomen met een voldoende kwaliteit;*

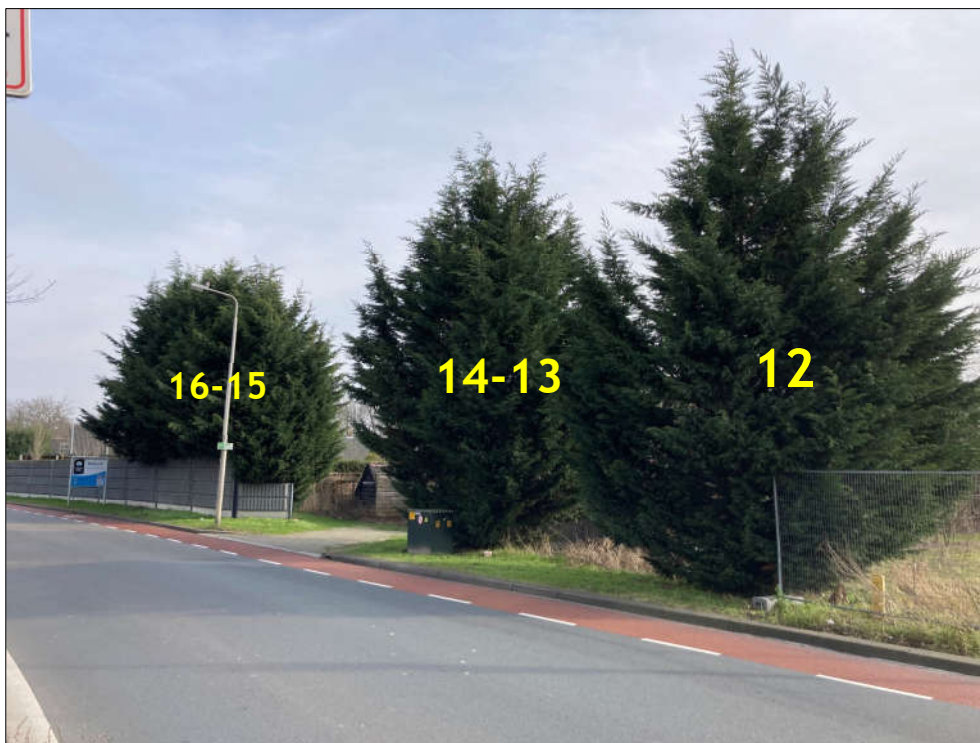
*Afbeelding 7: Cipressen nabij de inrit aan de noordzijde van het perceel;*
